UNIVERSITETI POLITEKNIK I TIRANËS

Disertacion për mbrojtjen e gradës shkencore “Doktor”

**Tema:** Kushtet mikroklimatike të godinave të muzeve në Shqipëri.  
Influenca e parametrave termohigrometrik në konservimin  
e veprave të artit prej druri.  
(Raste të studiuara)

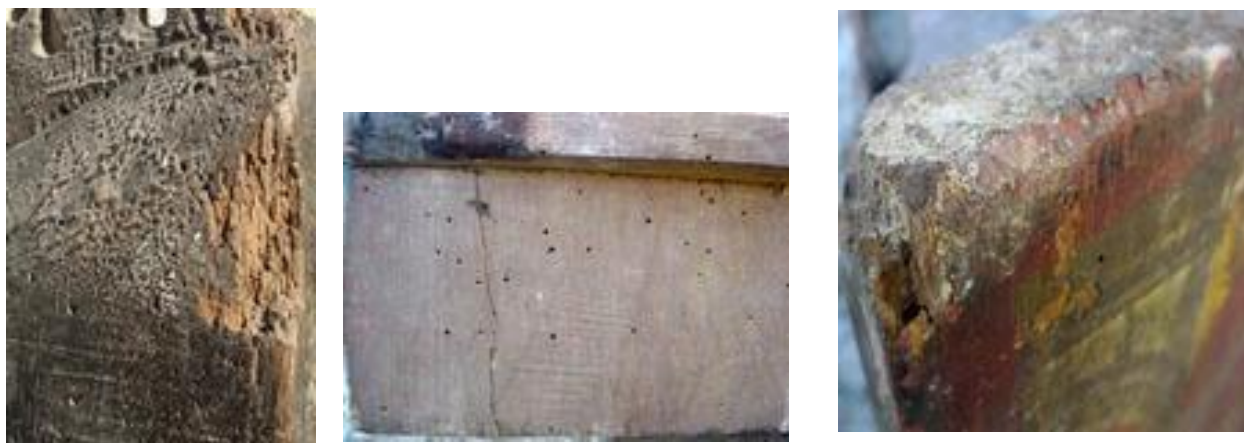
Figura 3.9 Dëmtime të ikonave nga insektet dhe kërpudhat. Muzeu Ikonografi "Onufri".

LR është mbi 60%<sup>145</sup>. Kohëzgjatja e veprimit përcaktohet nga lloji i kërpudhës dhe sasia e lagështisë së akumuluar.

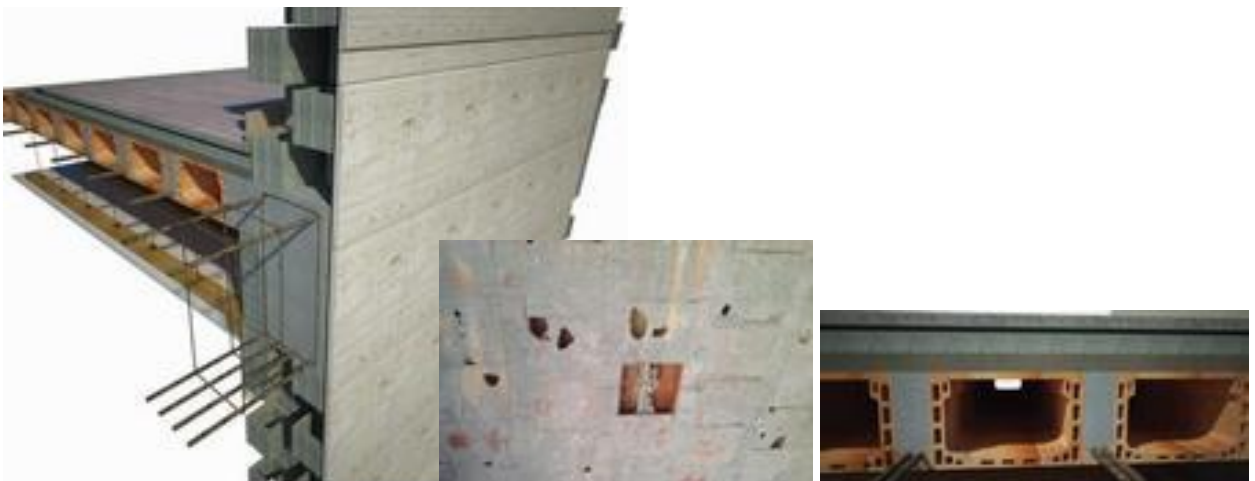
Figura 7.4 Detaje të soletave (Muzeu Arkeologjik).

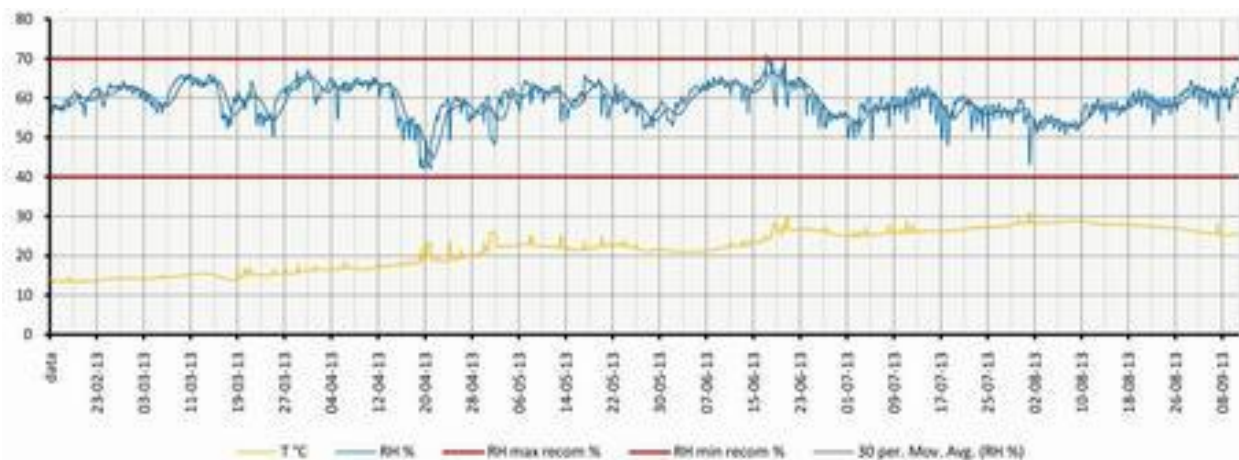
Grafik 7.1. Grafiku i matjeve T dhe LR për pozicionet A dhe B (15/shkurt/2013 – 11/shtator/2013).

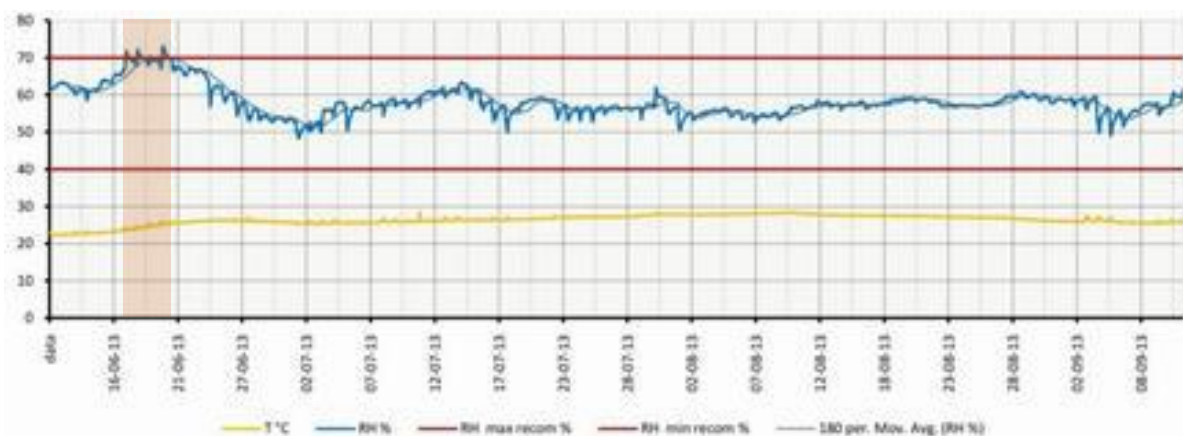
Grafiku 7.2. Grafiku i matjeve T dhe LR për pozicionin C (11/Qershor/2013 -11/Shtator/2013).

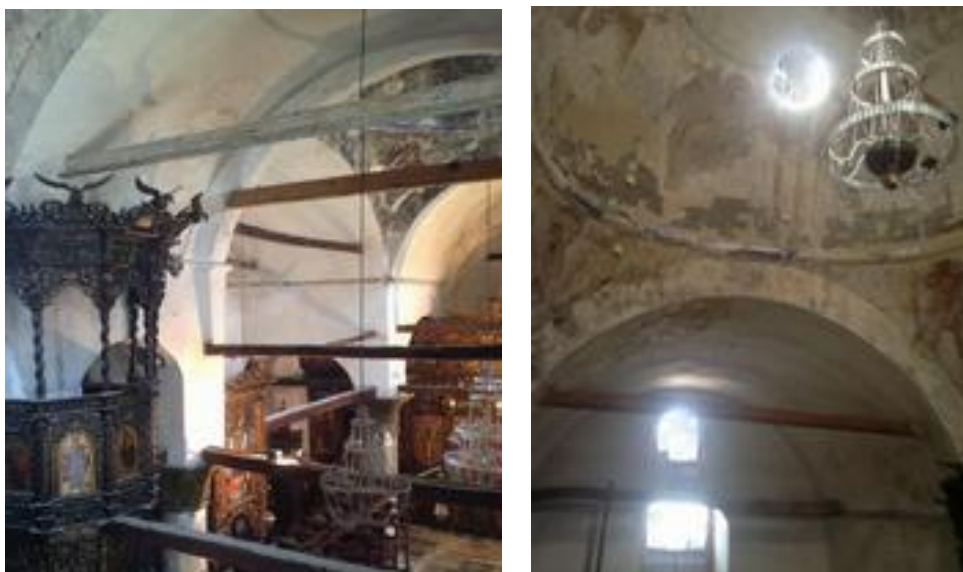
Figura 7.11. Problemet e lagështisë në Muzeun “Onufri”, Berat.

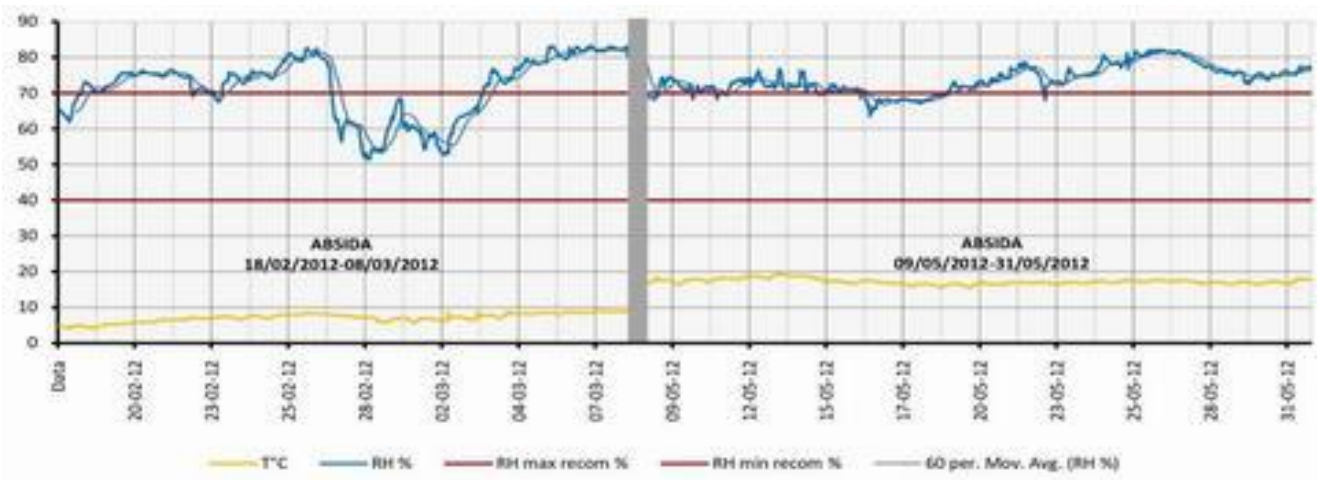
Grafik 7.5. Grafiku total i matjeve në Apside. Muzeu “Onufri”.

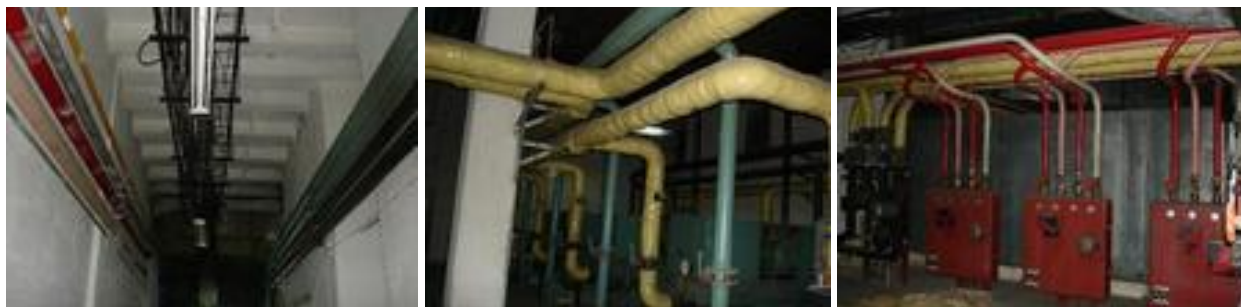
Figura 7.17 Makineritë e sistemit të ajrit të kondicionuar në MHK.

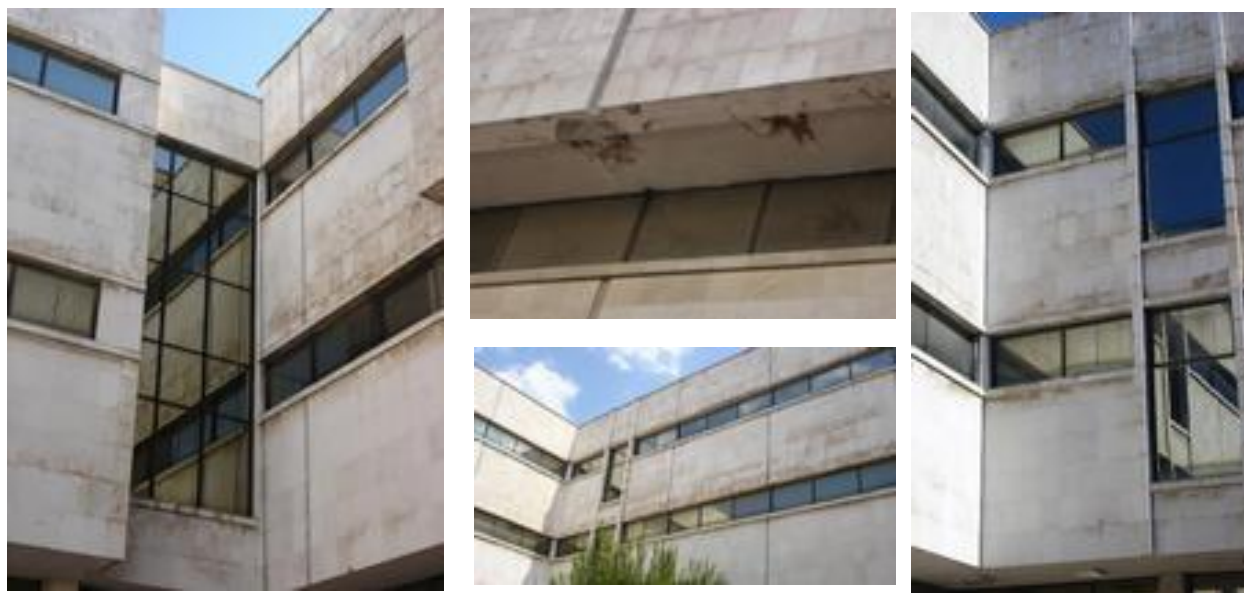
Figura 7.18 Problemet e lagështisë në Muzeun Historik Kombëtar. Fasada nga oborri i brendshëm.

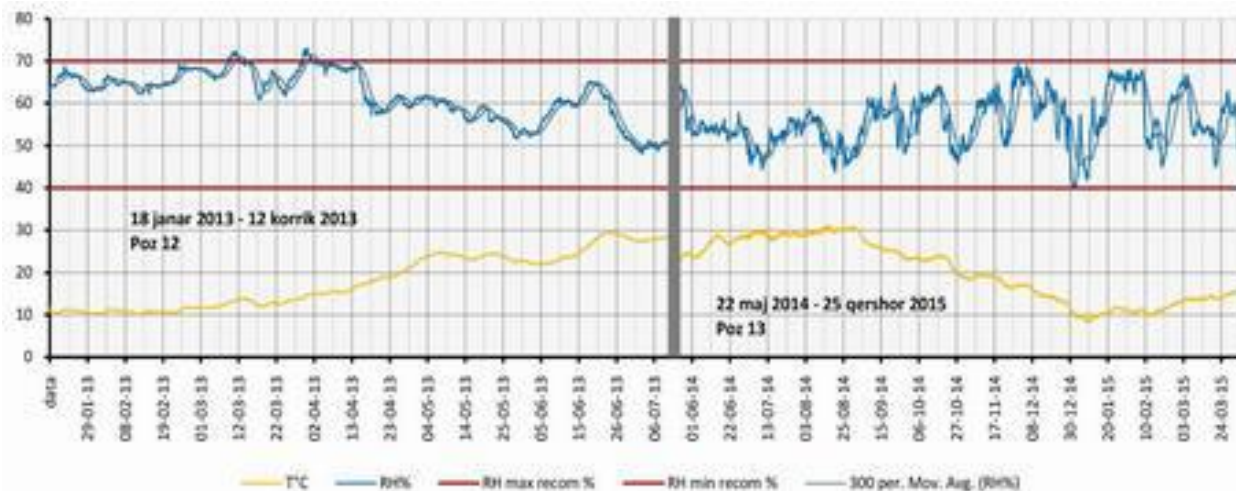
Grafiku 7.14 Grafik Total i matjeve në Depo, Kati i Dytë (pozicioni 12 dhe 13). Muzeu Historik Kombëtar.
